Fundację Akademia Biologii i Ochrony Środowiska
ul. Lwowska 1 w Toruniu,

Kujawsko-Pomorskie Inwestycje Medyczne Sp. z o.o.
Plac Teatralny 2 w Toruniu.

**Ekspertyza ornitologiczna i chiropterologiczna budynków
Wojewódzkiego Szpitala Specjalistycznego we Włocławku
przy ul. Wienieckiej 49 w aspekcie ich remontu i
termomodernizacji z uwzględnieniem wymogów ochrony
gatunkowej zwierząt oraz wymaganych działań
minimalizujących.**

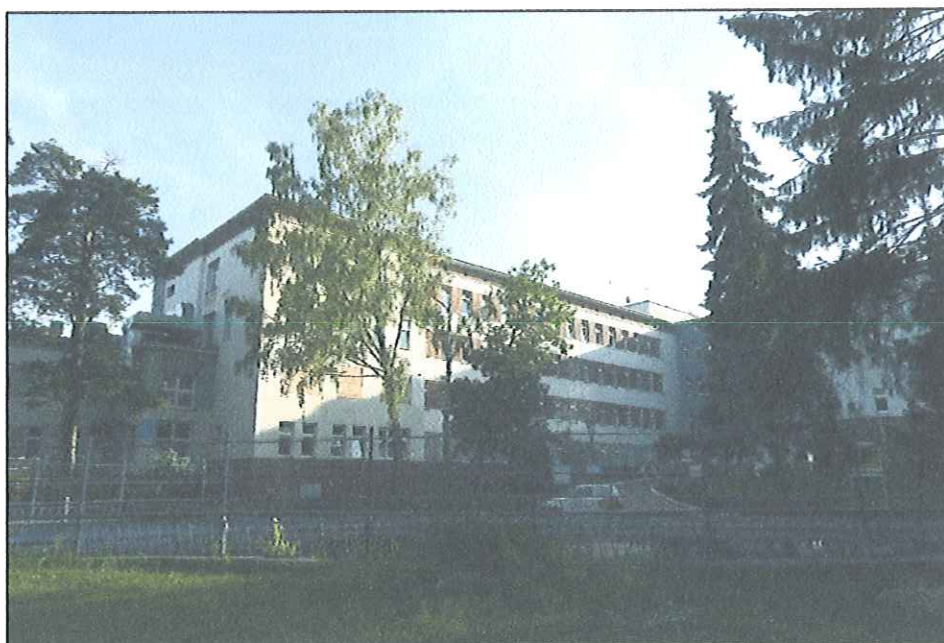
Fot. 1. Widok fasady północnej i wschodniej budynku nr 1.

Obiekt	Zasiedlenie rzeczywiste - ptaki	Potencjalne miejsca dla ptaków
Budynek nr 1 obiekt czterokondygnacyjny z podpiwniczeniem,	Niewielkie obielenia przy okienkach wlotowych do przestrzeni stropodachu mogą świadczyć o wykorzystywaniu przestrzeni między górnym stropem a dachem, jako miejsca lęgowego gołębi lub kawek. Ptaków jednak nie stwierdzono.	Stwierdzono 4 potencjalne miejsca rozrodu ptaków. (2 dla wróbla lub mazurka i 2 jerzyka). Zannotowano ponadto 5 otwartych lub niezabezpieczonych wlotów do przestrzeni stropodachu, która może stanowić miejsce rozrodu nietoperzy lub ptaków (gołębie i kawki i jerzyki).
	Zasiedlenie rzeczywiste – nietoperze (wyniki obserwacji wizualnych i nasłuchów ultrasonicznych).	Potencjalne miejsca dla nietoperzy
	Podczas wizualnej kontroli nie stwierdzono nietoperzy ani ich śladów. Ze względów technicznych (bardzo niska przestrzeń stropodachu) brak było możliwości bezpośredniej kontroli stropodachu. Podczas 2 nocy 2 przeloty mroczka późnego <i>Eptesicus serotinus</i> na 42 minuty nasłuchu. Brak podstaw do wnioskowania o występowaniu kolonii rozrodczej.	Stwierdzono 6 potencjalnych kryjówek nietoperzy w szczelinach pomiędzy płytami oraz niezabezpieczone wloty do stropodachu, który mógłby stanowić miejsce rozrodu.

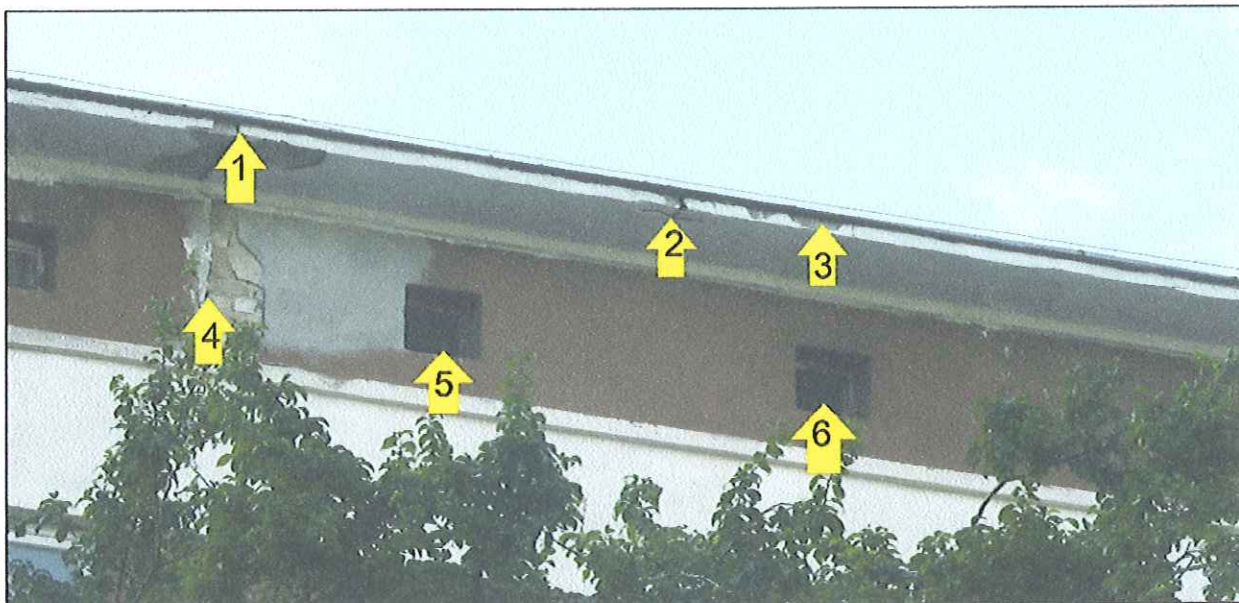
Fot. 2. Miejsca występowania ptaków i /lub nietoperzy (środkowa część elewacji południowej). 1, 2 i 4 - szpary między płytami, 3 – szpara pod obróbką blacharską, 5 i 6 otwarte wloty do przestrzeni stropodachu.

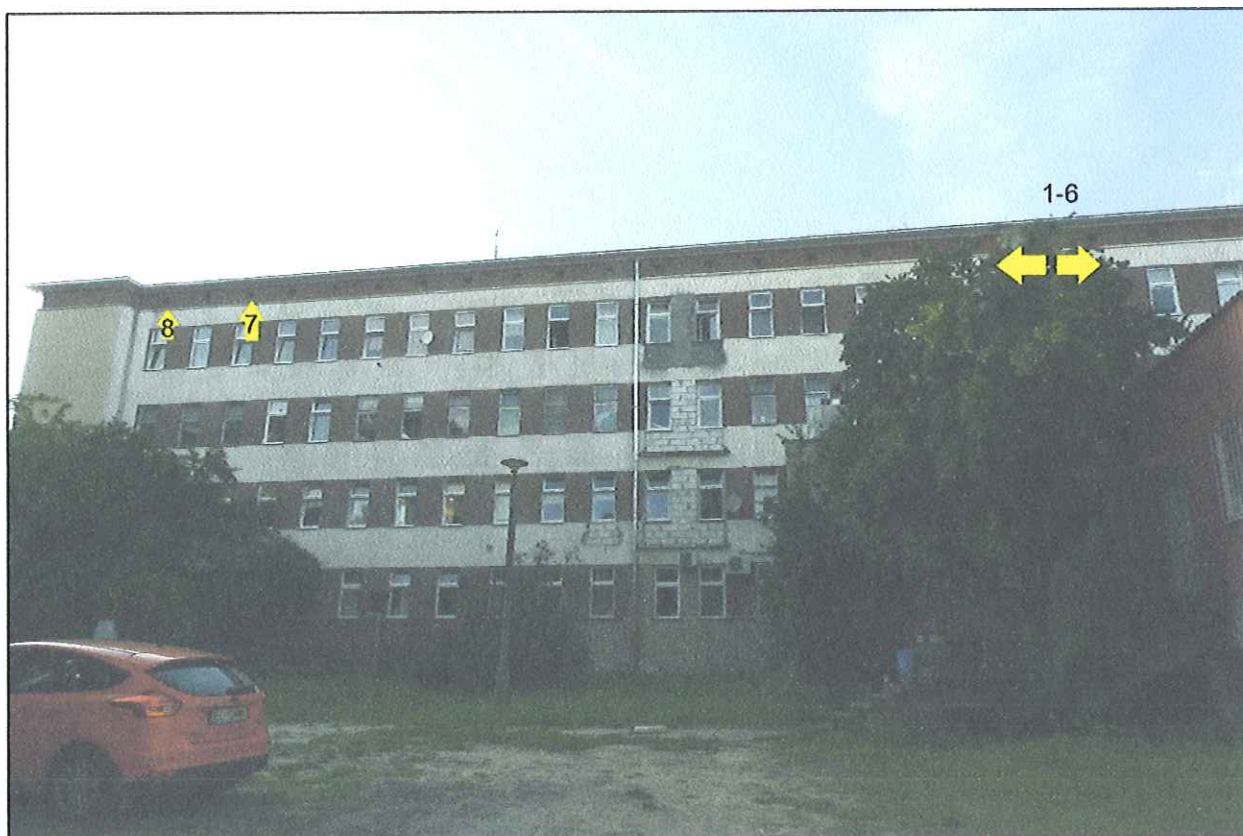
Fot. 3. Miejsca występowania ptaków i /lub nietoperzy (część elewacji południowej). 1-6 (fot. 2), 7 i 8 otwarte wloty do przestrzeni stropodachu.

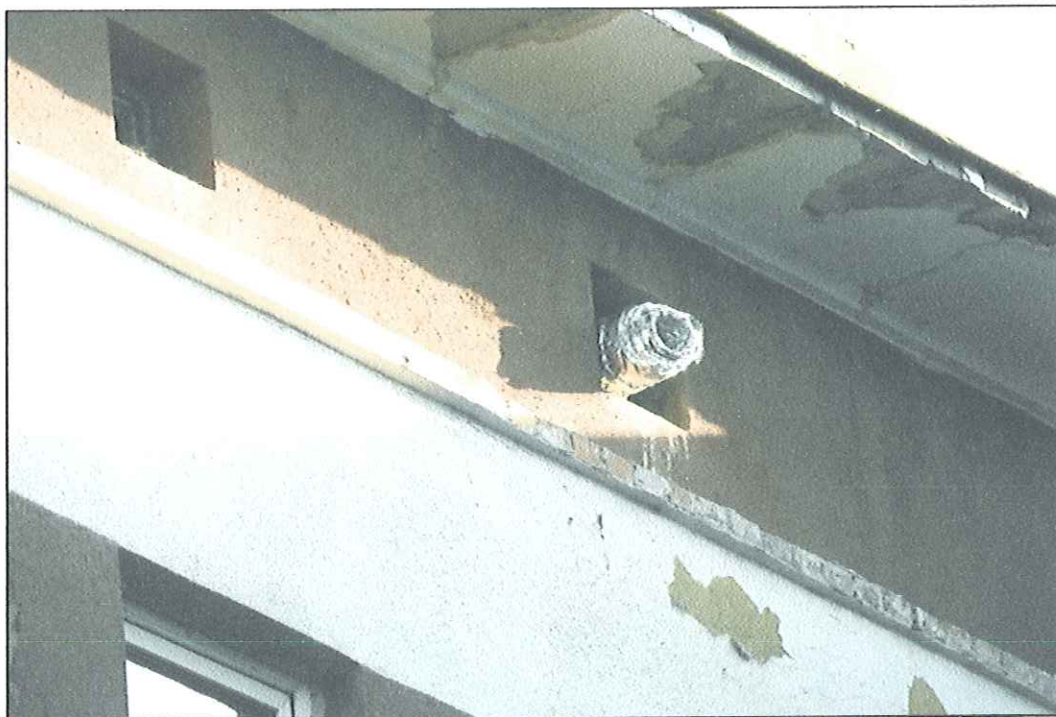
Fot. 4. Wyprowadzenie wylotu klimatyzacji w okienku potencjalny wlot do przestrzeni stropodachu dla nietoperzy – fasada północna budynku 1. Na rycinie nr 1 - punkt 9.

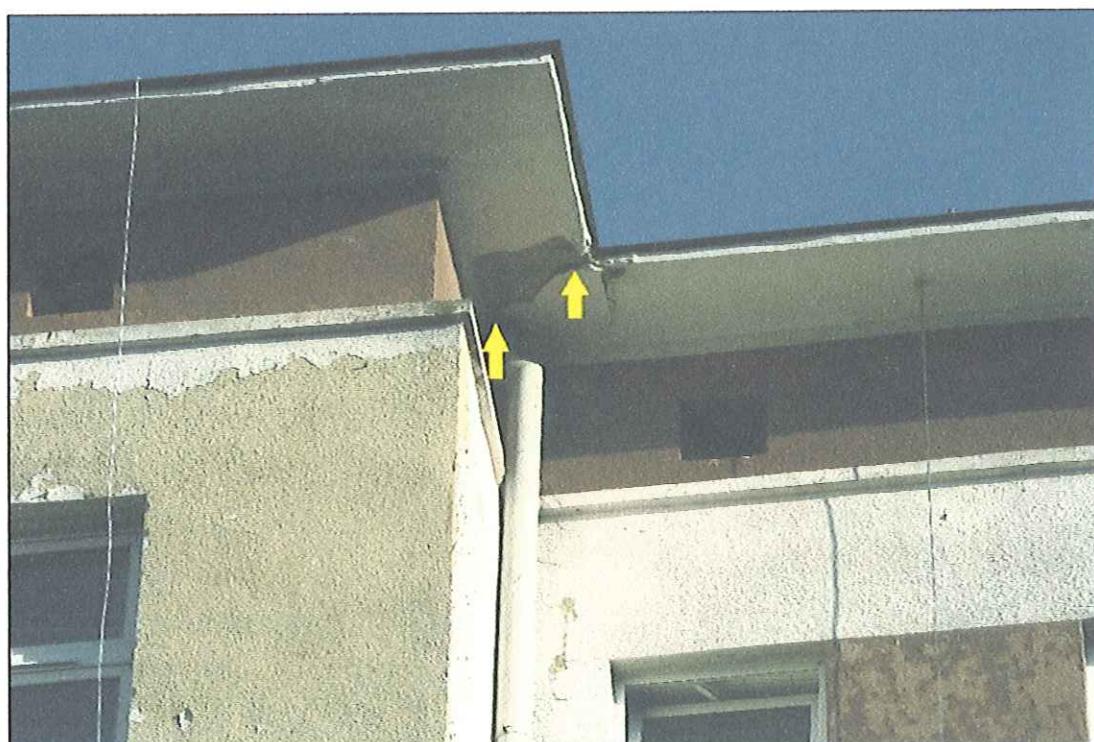
Fot. 5. Miejsca rozrodu lub ukrycia ptaków (wróbel lub mazurek) i nietoperzy budynek 1 elewacja północna. Na rycinie nr 1 – punkt 10 i 11.

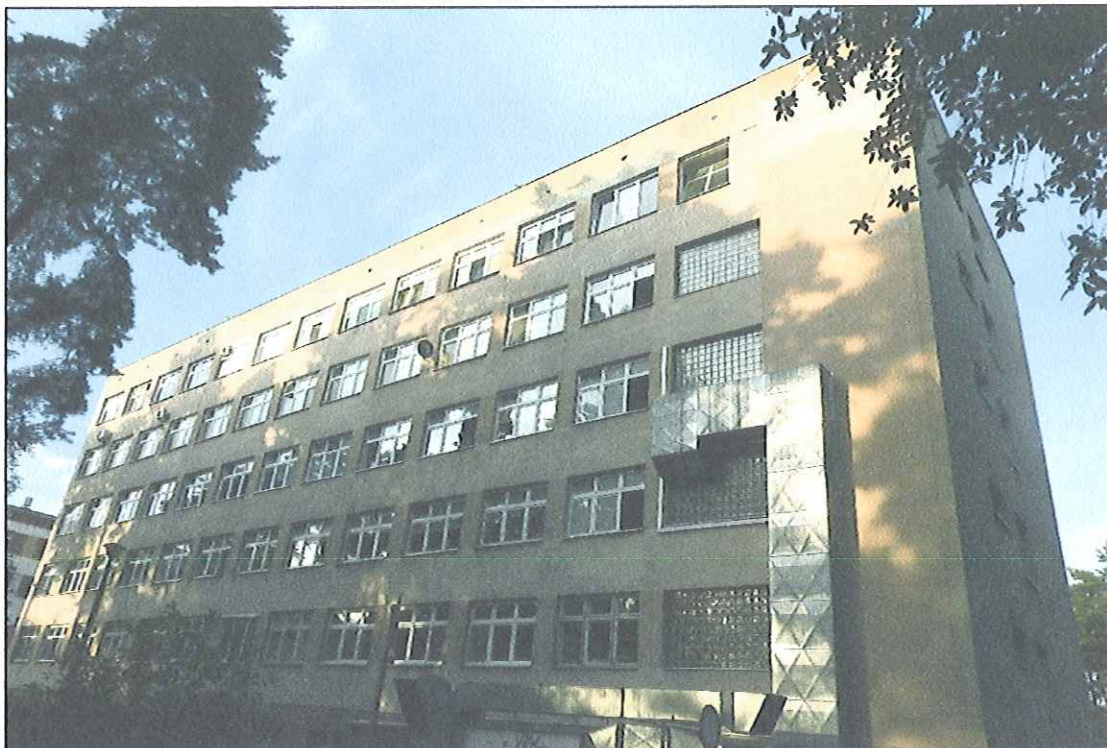
Fot. 6. Widok fasady zachodniej budynku nr 6.

Obiekt	Zasiedlenie rzeczywiste - ptaki	Potencjalne miejsca dla ptaków
Budynek nr 6 obiekt pięcio-kondygnacyjny z podpiwniczeniem.	Ptaków i śladów ich gniazdowania nie stwierdzono.	Zanotowano 5 otwartych wlotów do przestrzeni stropodachu, która może stanowić miejsce ich rozrodu (gołębie i kawki , jerzyki).
	Zasiedlenie rzeczywiste – nietoperze (wyniki obserwacji wizualnych i nasłuchów ultrasonicznych).	Potencjalne miejsca dla nietoperzy
	Podczas wizualnej kontroli stwierdzono ślady występowania nietoperzy (odchody przyklejone na ścianie) w szczelinie pod parapetem, kondygnacja 5 elewacji wschodniej (fot.12) Ze względów technicznych (bardzo niska przestrzeń stropodachu) brak było możliwości bezpośredniej kontroli stropodachu. Podczas 2 nocy w pobliżu budynku stwierdzono 2 przeloty 3 przeloty mroczka późnego <i>Eptesicus serotinus</i> na 30 minut nasłuchu. Brak podstaw do wnioskowania o występowaniu kolonii rozrodczej.	Stwierdzono 2 potencjalne kryjówki nietoperzy w szczelinach pomiędzy płytami oraz niezabezpieczone wloty do stropodachu, który mógłby stanowić miejsce rozrodu.

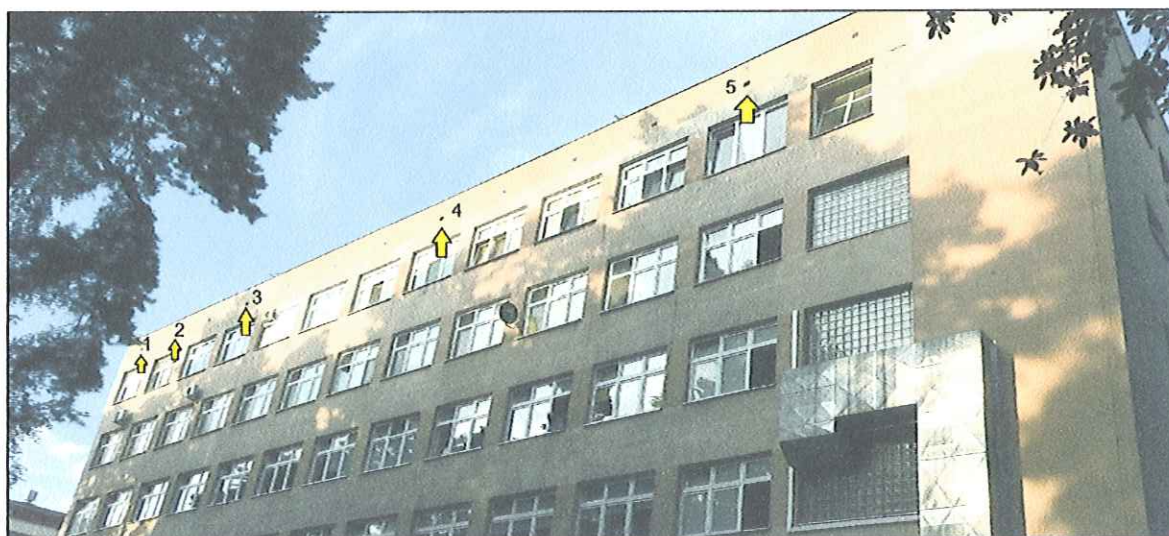
Fot. 7. Potencjalne miejsca występowania ptaków i /lub nietoperzy w budynku nr 6 – elewacja zachodnia. 1-5 otwarte wloty do przestrzeni stropodachu.

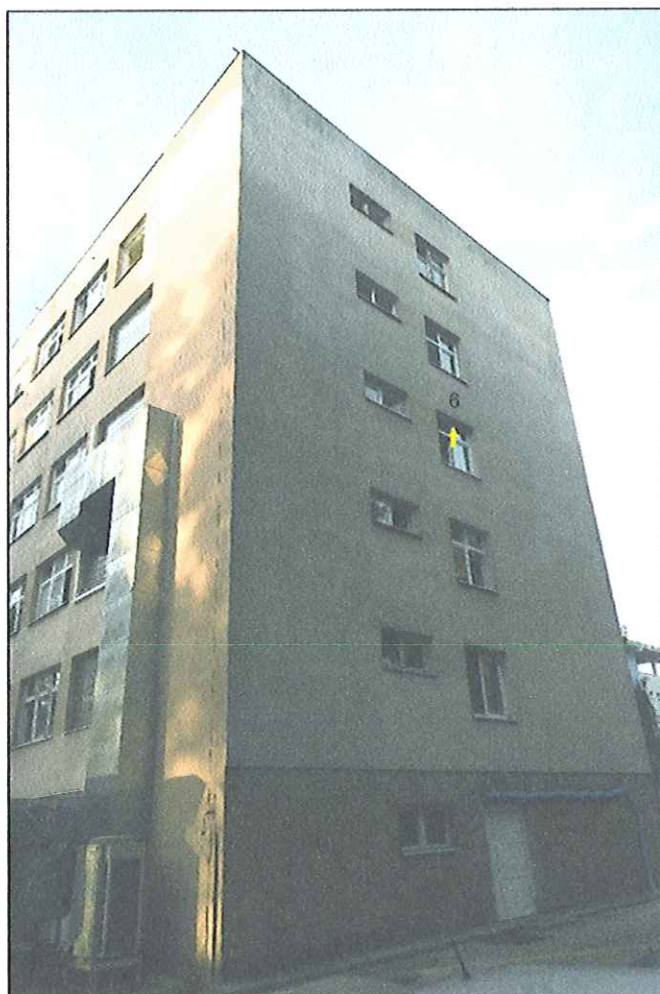
Fot. 8. Miejsce występowania ptaków i /lub nietoperzy w budynku nr 6 – elewacja południowa. 6 – szpara pomiędzy oknem a ociepleniem.

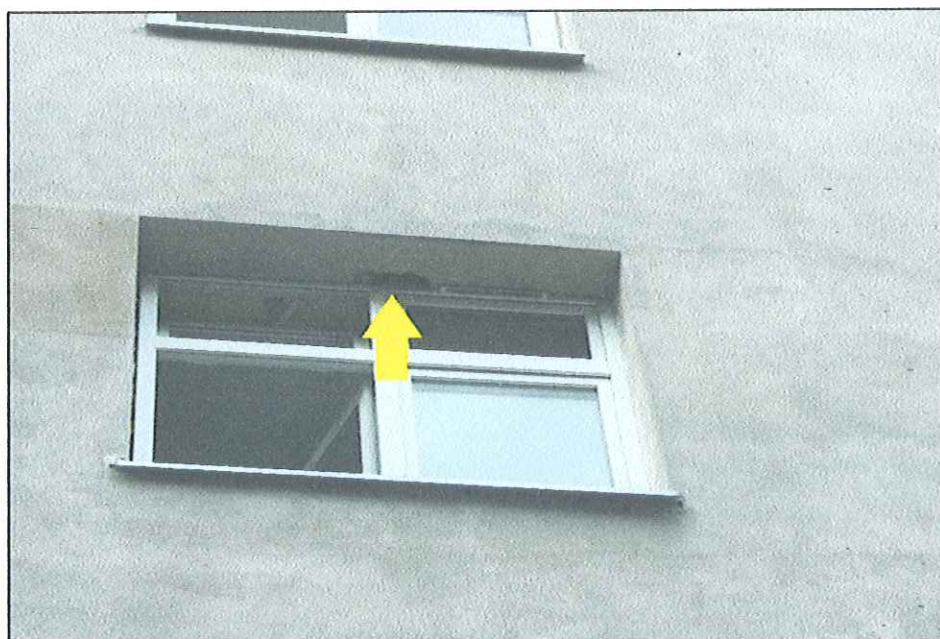
Fot. 9. Zbliżenie szpary ze zdjęcia nr 8.

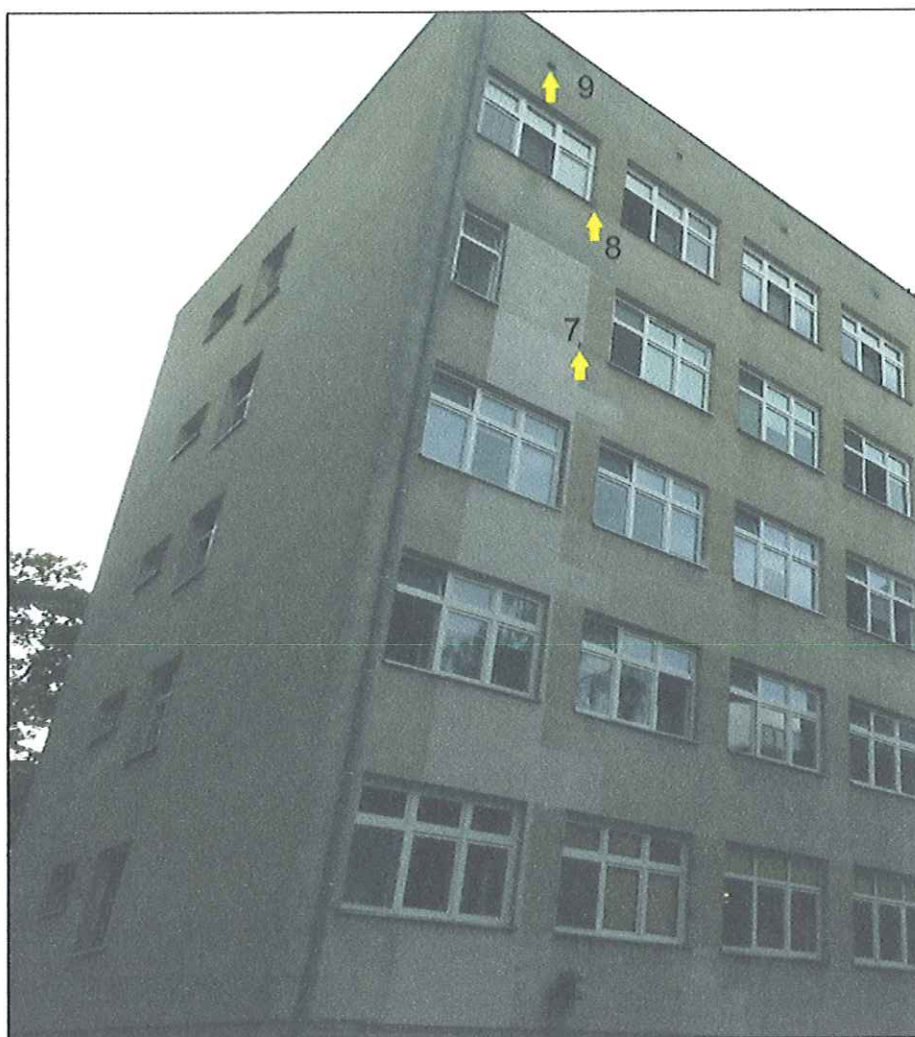
Fot. 10. Miejsca występowania ptaków i /lub nietoperzy (część elewacji wschodniej). 7 i 8 możliwe miejsca ukrycia nietoperzy, 9 – otwarty wlot do przestrzeni stropodachu.

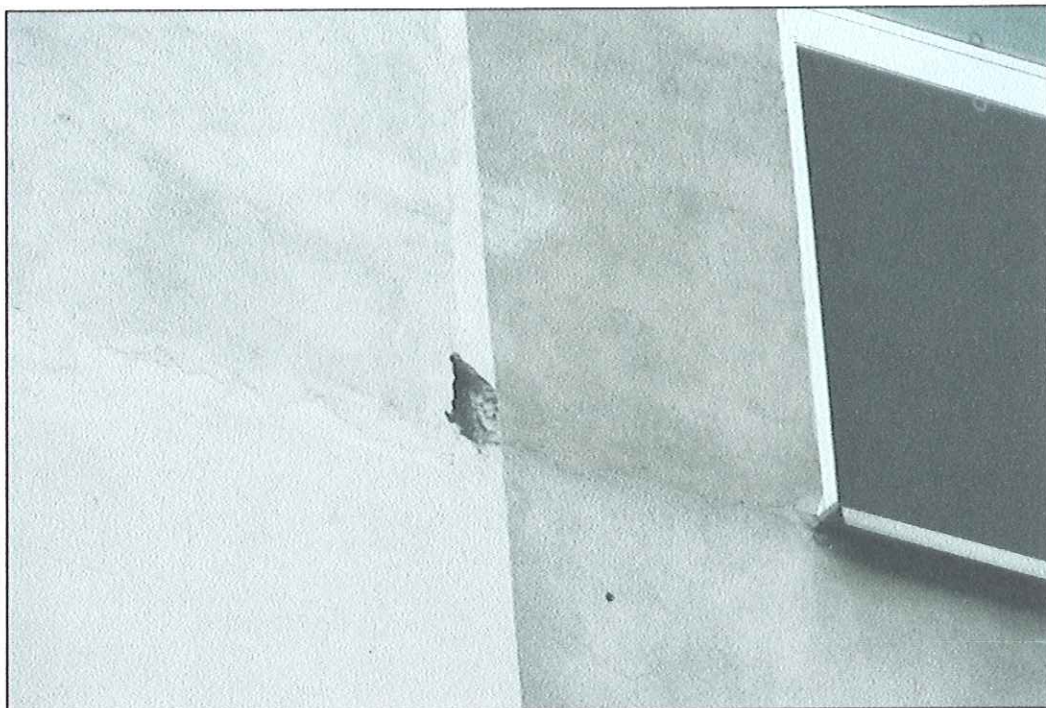
Fot. 11. Miejsce występowania ptaków lub nietoperzy. Punkt 7 na fot. 10.

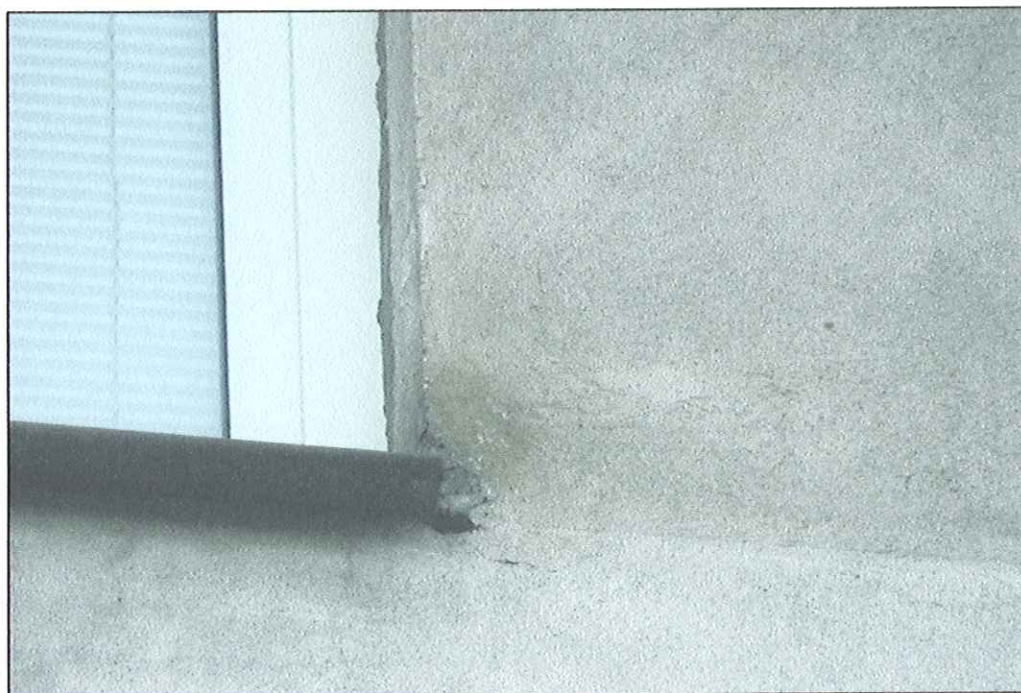
Fot. 12. Prawdopodobna kryjówka nietoperzy. Punkt 8 na fot. 10.

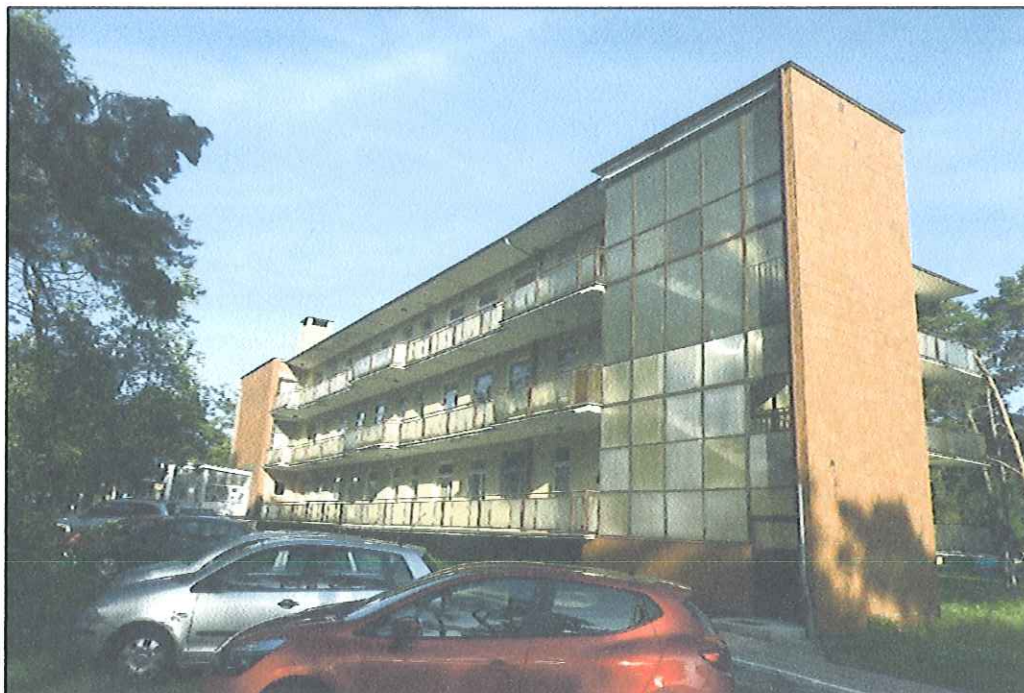
Budynek nr 7

Fot. 13. Widok fasady zachodniej i północnej budynku nr 7.

<p>Podczas wizualnej kontroli nie stwierdzono śladów występowania nietoperzy. Ze względów technicznych (bardzo niska przestrzeń stropodachu) brak było możliwości bezpośredniej kontroli stropodachu.</p> <p>Podczas 2 nocy w pobliżu budynku stwierdzono 5 przelotów karlika małego <i>Pipistrellus pipistrellus</i>. Brak podstaw do wnioskowania o występowaniu kolonii rozrodczej.</p>	<p>Potencjalne miejsce występowania nietoperzy zlokalizowano w pęknięciu muru oraz w przestrzeni stropodachu – stwierdzono 2 niezabezpieczone otwory wentylacyjne.</p>
--	--	--

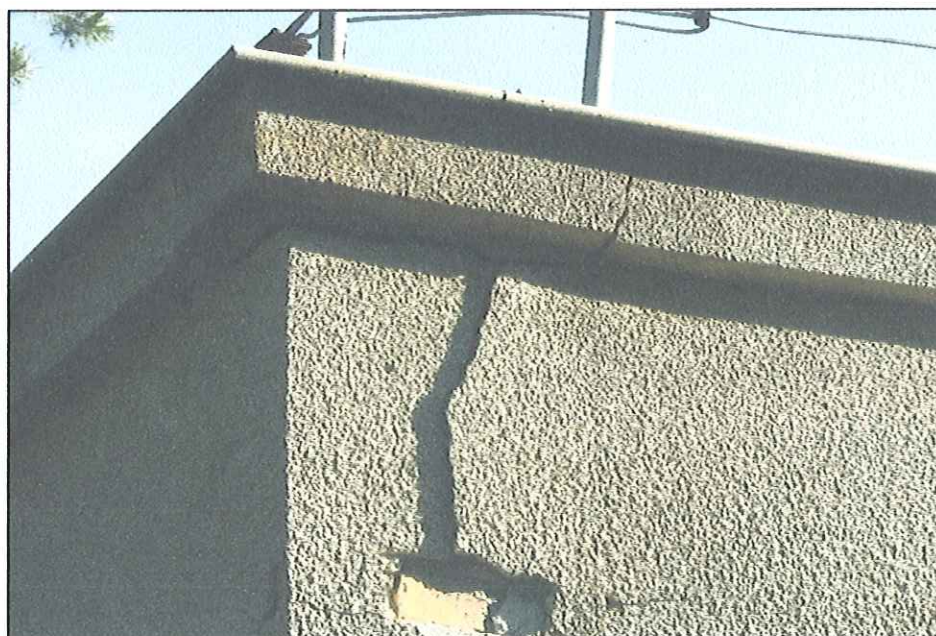
Fot. 15. Pęknięcie elewacji i muru w narożniku budynku nr 7 – potencjalna kryjówka nietoperzy. (nr 3 z fot . 14).

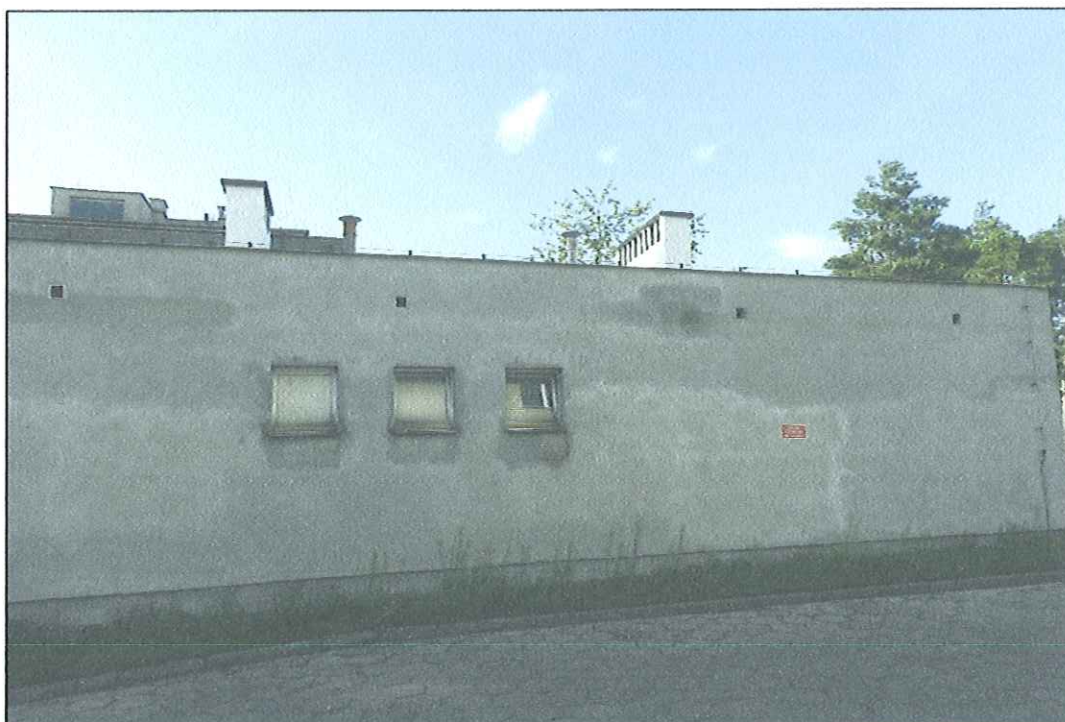
Fot. 16. Niezabezpieczone wloty wentylacji – elewacja południowa budynku nr 7.
Przewody zapchane – potencjalne miejsce ukrycia i rozrodu ptaków.

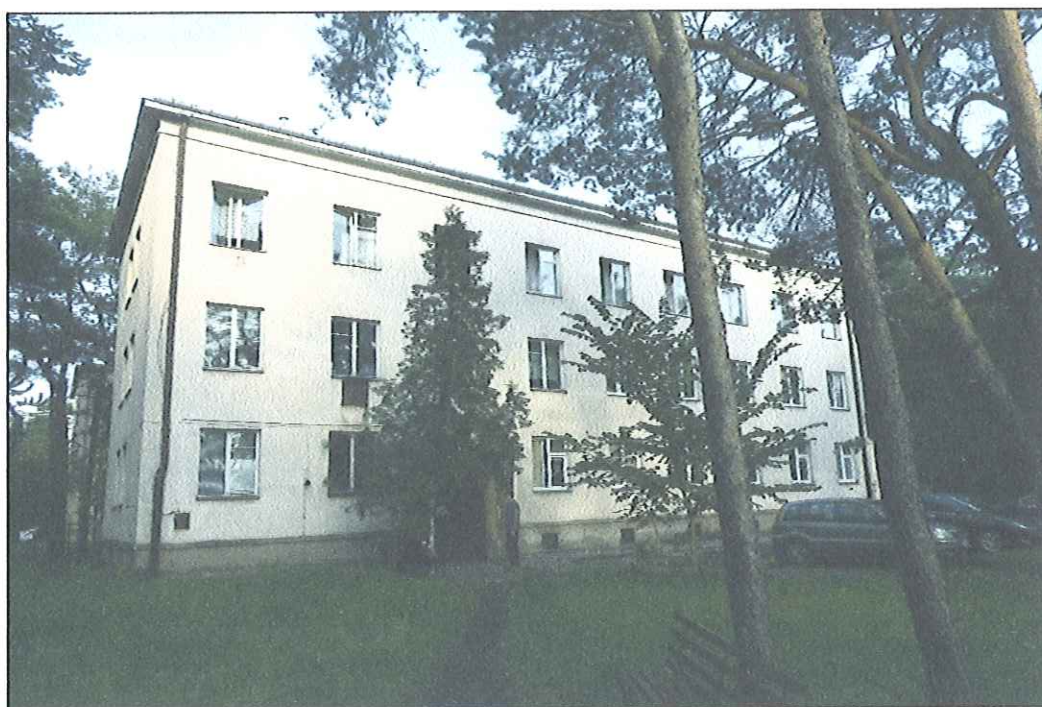
Fot. 17. Widok elewacji zachodniej budynku nr 8.

Obiekt	Zasiedlenie rzeczywiste - ptaki	Potencjalne miejsca dla ptaków
Budynek nr 8 obiekt trójkondygnacyjny z podpiwniczeniem	We wnękach wentylacyjnych pod oknami stwierdzono 1 gniazdo muchołówki szarej oraz ślady gniazdowania kopciuszka.	Zanotowano 6 potencjalnych miejsc gniazdowania jerzyków. Stwierdzono 2 wnęki wentylacyjne pod oknami stanowiące potencjalne miejsce rozrodu np. muchołówki szarej lub kopciuszka.
	Zasiedlenie rzeczywiste – nietoperze (wyniki obserwacji wizualnych i nasłuchów ultrasonicznych).	Potencjalne miejsca dla nietoperzy
	Podczas wizualnej kontroli stwierdzono niewielkie ilości świeżego kału nietoperzy, świadczące o występowaniu kryjówki nietoperzy w blaszanej obudowie wejścia do budynku, (pkt 8 z fot. 22). Podczas 2 nocy w pobliżu budynku stwierdzono 3 przeloty karlika małego <i>Pipistrellus pipistrellus</i> . Brak podstaw do wnioskowania o występowaniu kolonii rozrodczej, miejsce jest prawdopodobnie czasowym schronieniem nietoperzy.	Potencjalne miejsce występowania nietoperzy zlokalizowano w miejscu dawnego przejścia rury spustowej z rynny dachowej.

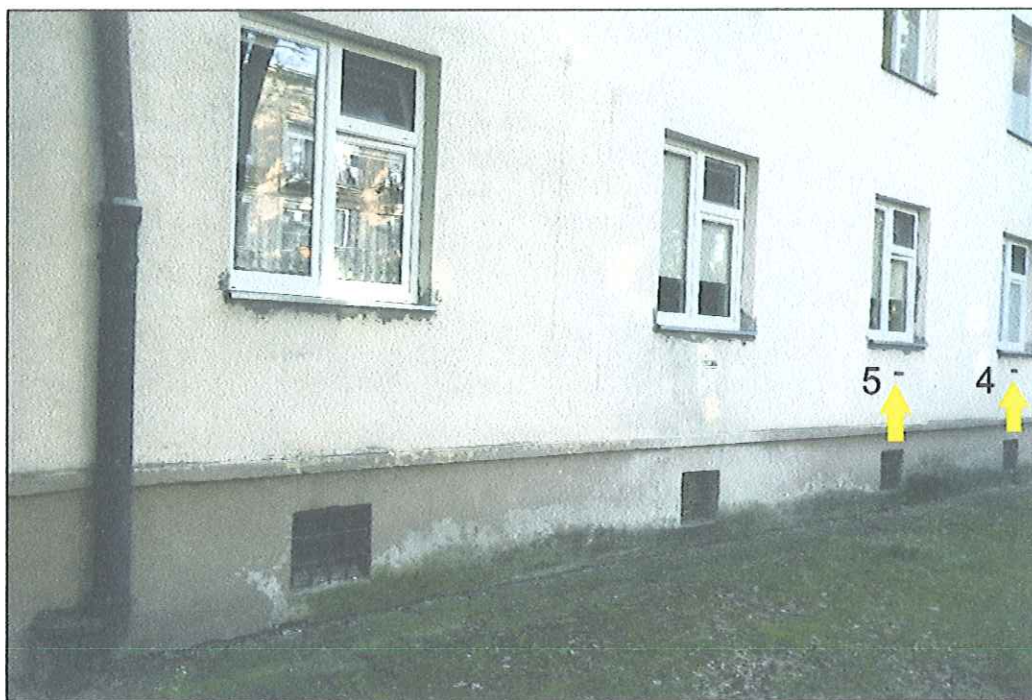
Fot. 20. Miejsca występowania ptaków – niezabezpieczone wnętrza wentylatorowe, miejsca lęgowe kopciuszka lub muchołówki szarej.

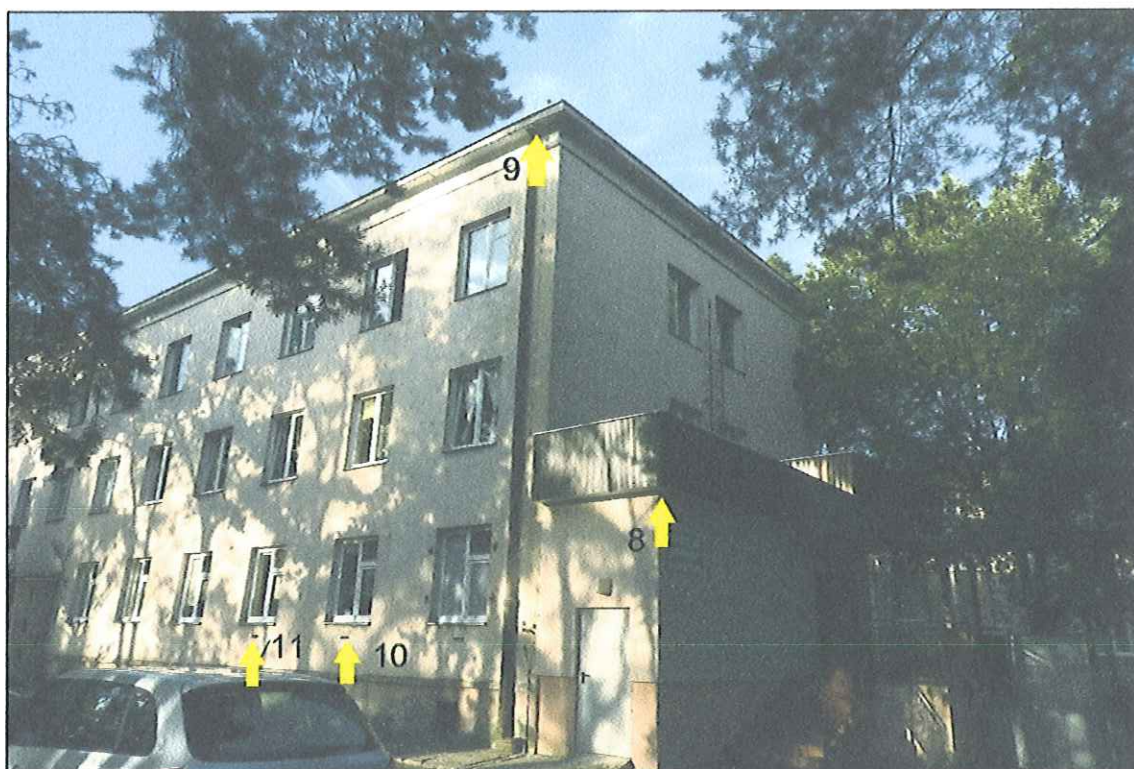
Fot. 22. Miejsca występowania ptaków i /lub nietoperzy w budynku nr 8 – elewacja zachodnia. 8 wlot do kryjówki nietoperzy, 10-11 niezabezpieczone wnęki wywietrznikowe, potencjalne miejsca lęgowe kopciuszka lub muchołówki szarej.

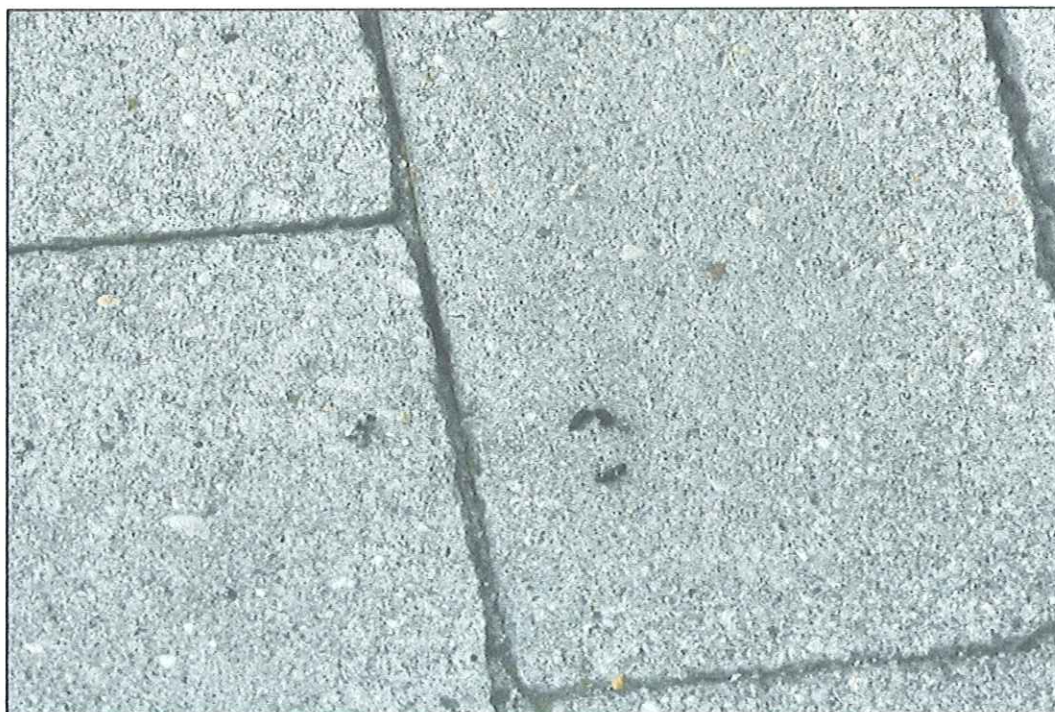
Fot. 23. Kał na chodniku pod wlotem do kryjówki nietoperzy, punkt 8 z fot. 22.

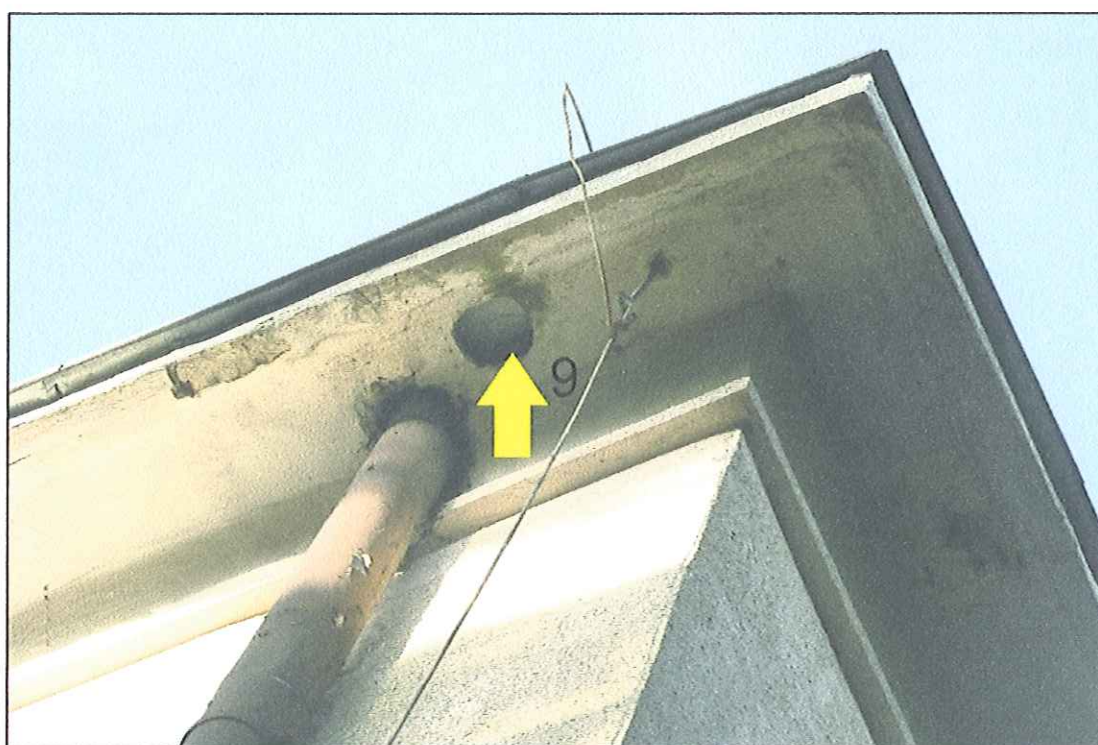
Fot. 25. Miejsce gniazdowania ptaków i potencjalna kryjówka nietoperzy, pkt. 9 z fot. 22.

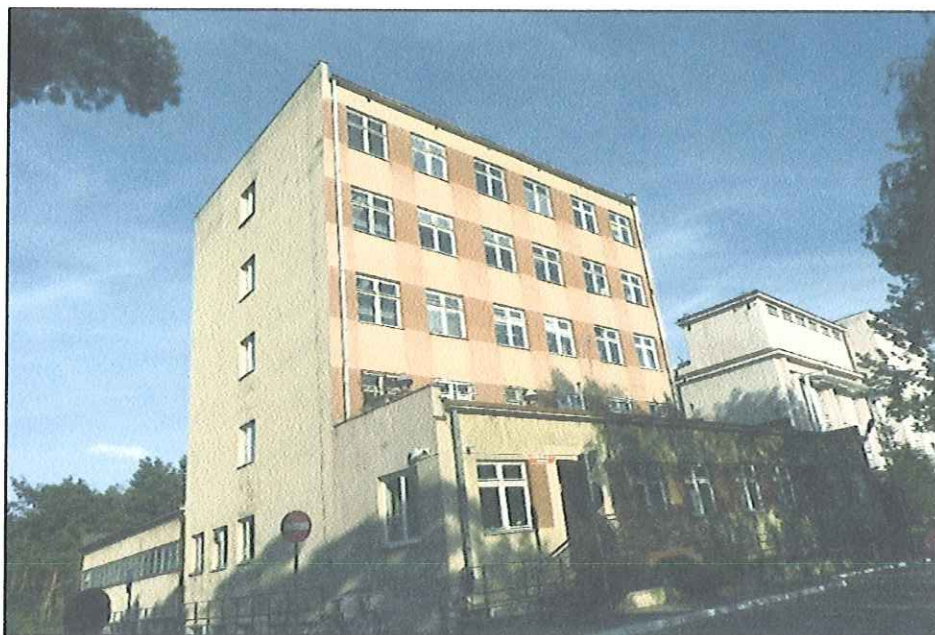
Fot. 26. Widok elewacji zachodniej budynku nr 9.

Obiekt	Zasiedlenie rzeczywiste - ptaki	Potencjalne miejsca dla ptaków
Budynek nr 9 (Administracja) - obiekt pięciokondygnacyjny z wysokim parterem i częścią warsztatową,	Obserwowano 1 osobnika kawki <i>Corvus monedula</i> w wylocie kanału wentylacyjnego, elewacja wschodnia.	Stwierdzono 10 niezabezpieczonych otworów wentylacyjnych prowadzących do przestrzeni stropodachu.
	Zasiedlenie rzeczywiste – nietoperze (wyniki obserwacji wizualnych i nasłuchów ultrasonicznych).	Potencjalne miejsca dla nietoperzy
	Podczas wizualnej kontroli nie stwierdzono nietoperzy lub śladów ich obecności. Podczas 2 nocy w pobliżu budynku nie stwierdzono aktywności nietoperzy.	Zlokalizowano 2 potencjalne miejsce występowania nietoperzy zlokalizowane w budynku kotłowni.

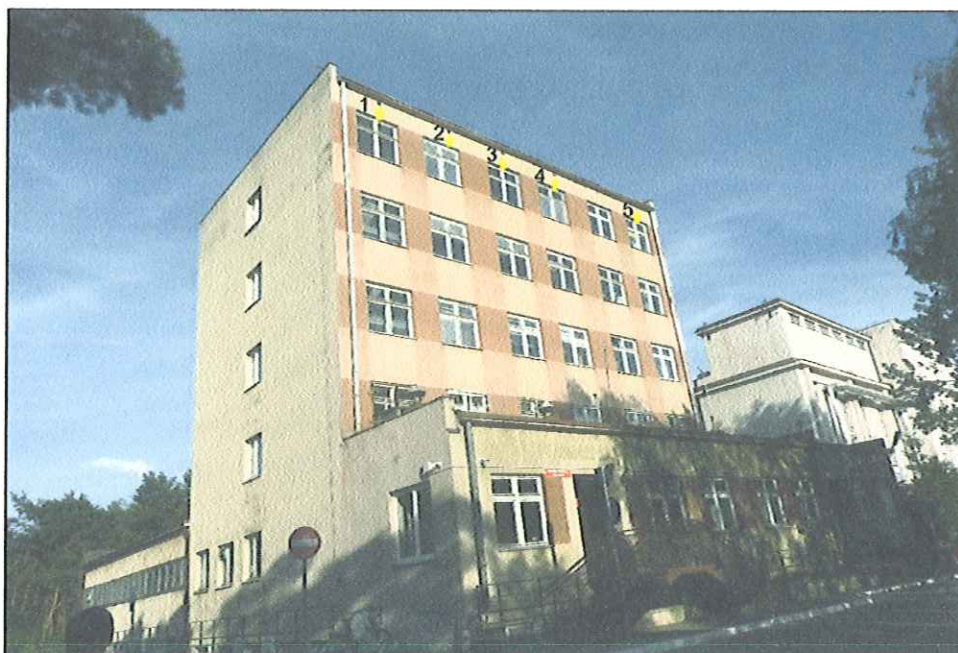
Fot. 27. Elewacja zachodnia budynku nr 9 z zaznaczonymi niezabezpieczonymi wlotami (1-5) do przestrzeni stropodachu.

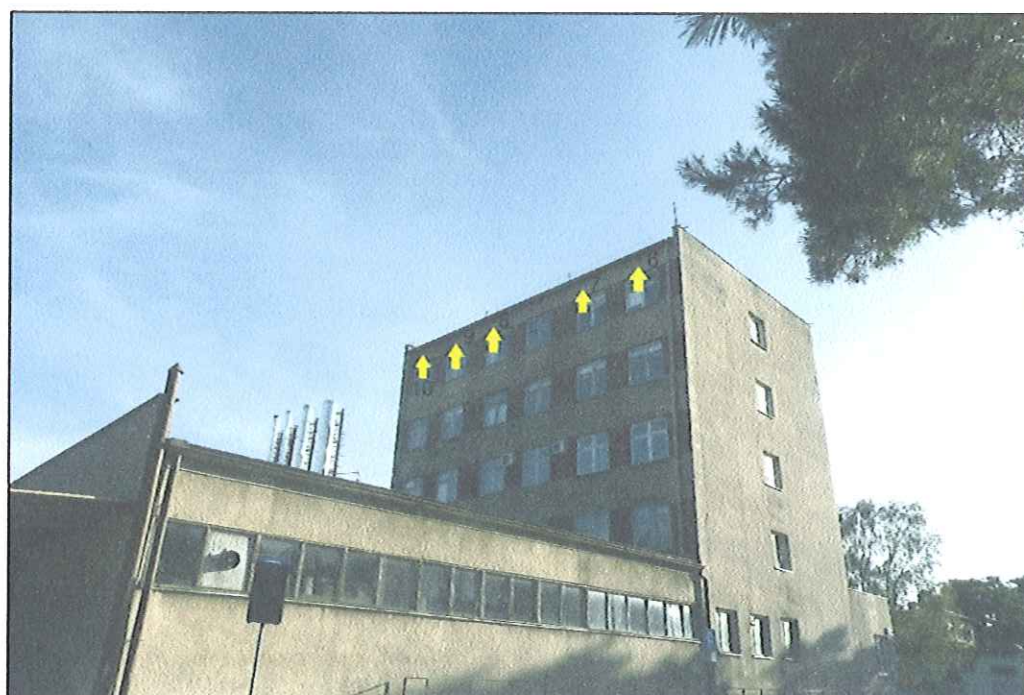
Fot. 28. Elewacja wschodnia budynku nr 9 z zaznaczonymi niezabezpieczonymi wlotami (6-10) do przestrzeni stropodachu.

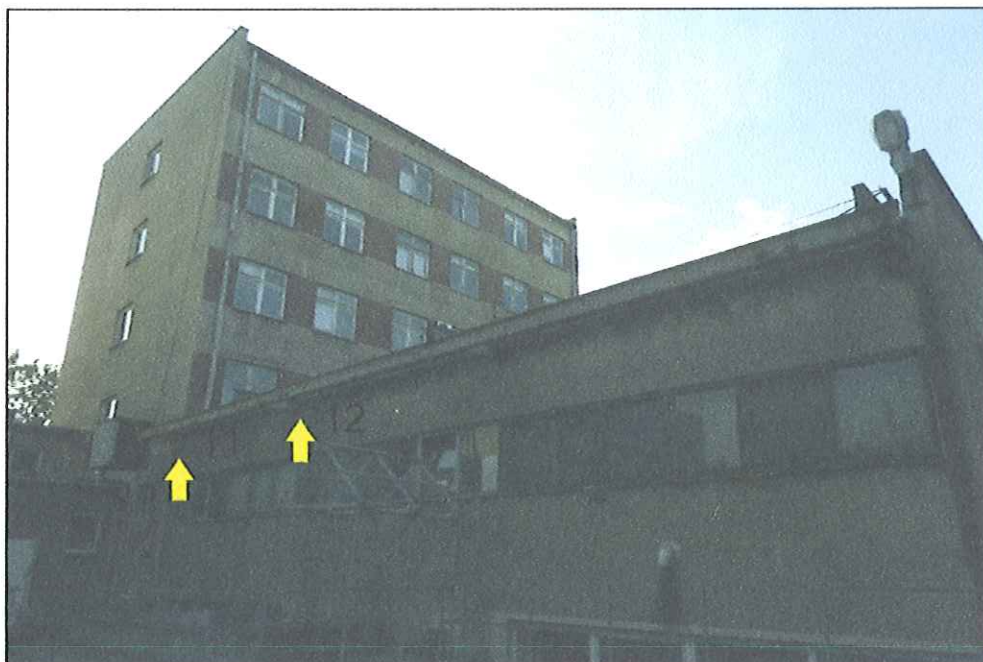
Fot. 29. Elewacja południowa budynku nr 9 z zaznaczonymi potencjalnymi kryjówkami nietoperzy (11-12).

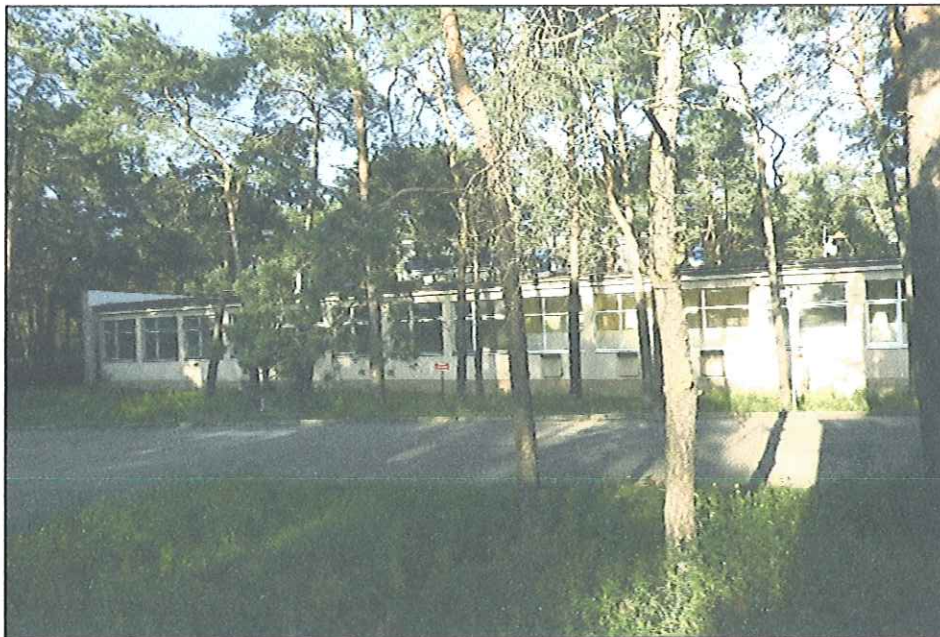
Budynek nr 12

Fot. 30. Widok elewacji zachodniej budynku nr 12.

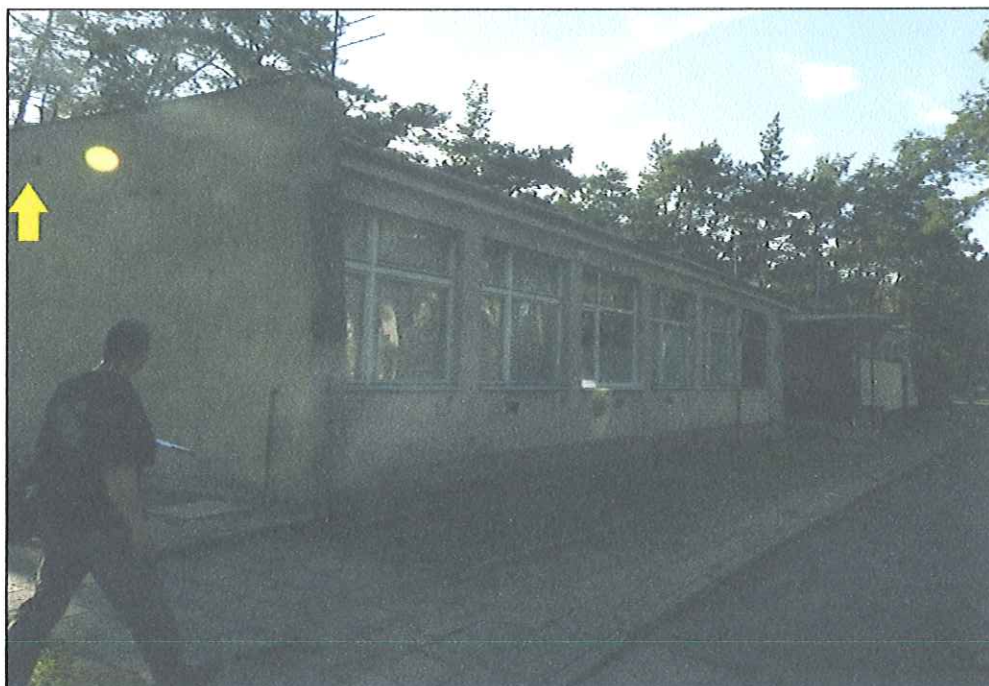
Fot. 31. Niezabezpieczone 2 wloty do przestrzeni stropodachu - potencjalne miejsca występowania ptaków lub nietoperzy.

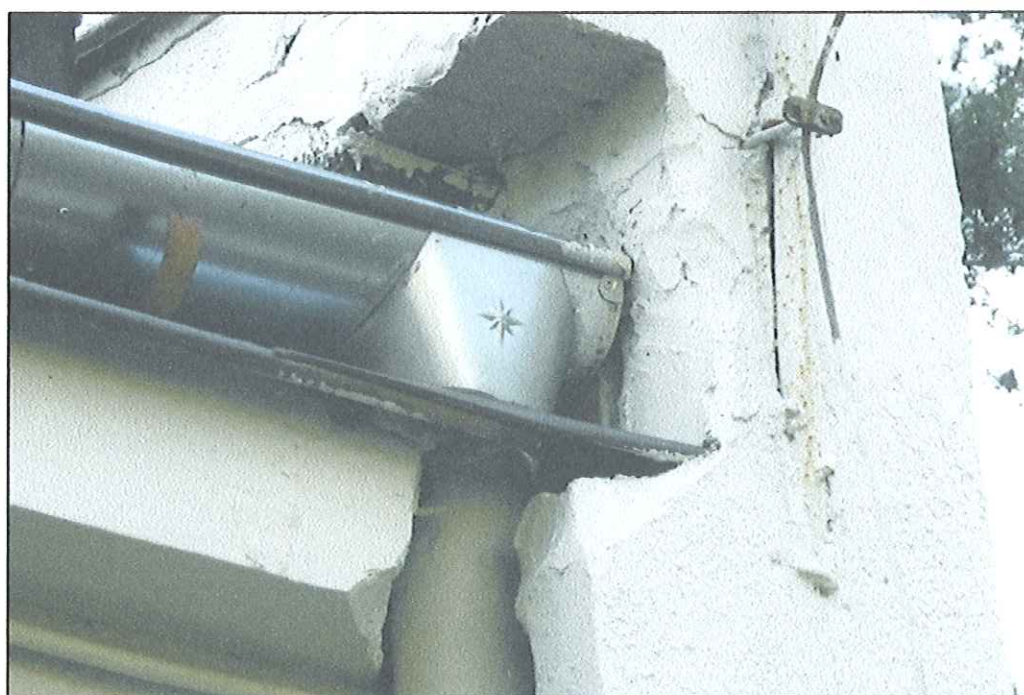
Fot. 32. Wnęka pod obróbkami blacharskimi – potencjalne miejsce lęgowe ptaków.
