## **Koncepcja rewaloryzacji parku Zespół dworsko-parkowy „Biały Dwór” w Toruniu**

**ul. Grunwaldzka, 87-100 Toruń**  
działki nr 53/5, 52/2 (część), 37 i 36/1,  
38/1, 38/2, 39, 40, 43 obręb 34

**Kujawsko-Pomorskie Inwestycje Medyczne  
sp. z o.o.**  
ul. Plac Teatralny 2, 87-100 Toruń

**ARLAN Architekci Krajobrazu**

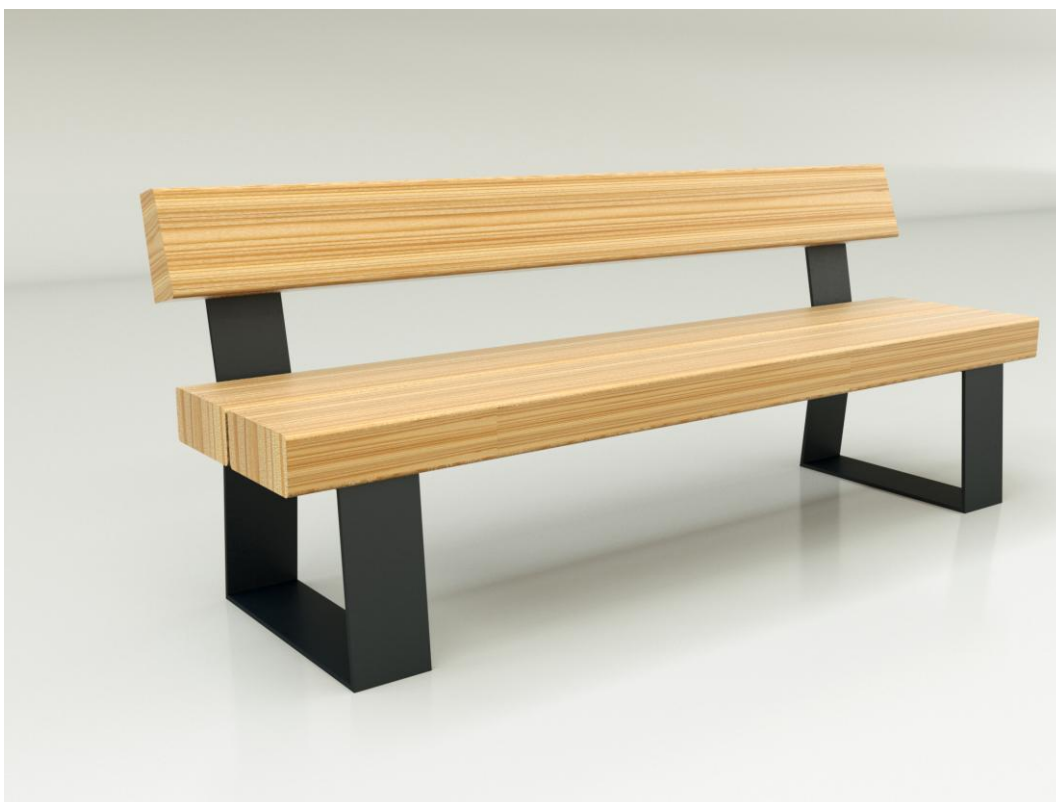
Propozycja 2: prosta, nowoczesna ławka parkowa z drewna i stali, z oparciem ustawiana wewnątrz tarasów spoczynkowych oraz wgłębnika

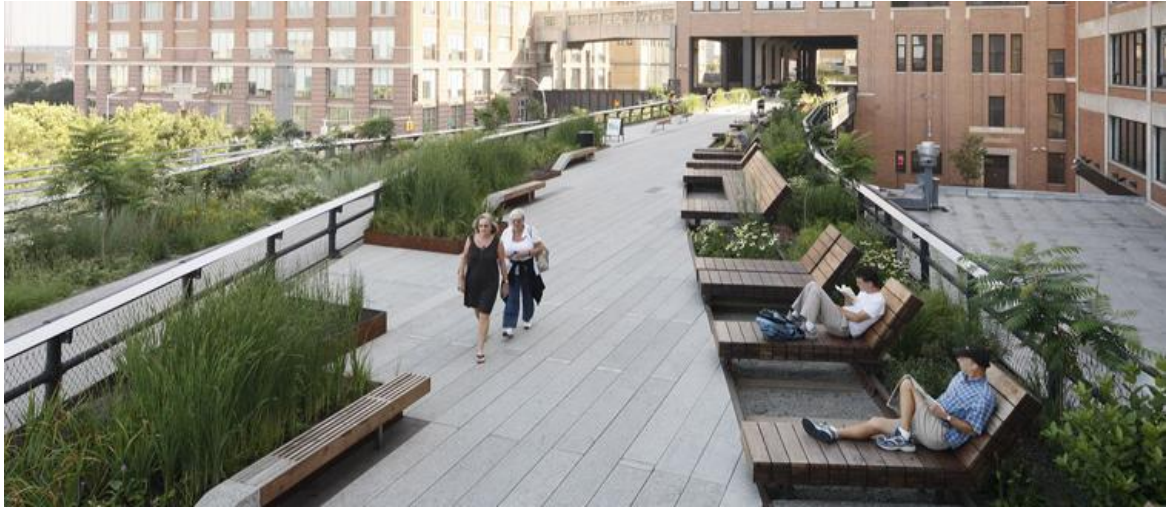
Propozycja 3: proste, nowoczesne leżaki parkowe z drewna i stali, z oparciem ustawiana na polanach trawiastych, w wybranych wnętrzach parkowych

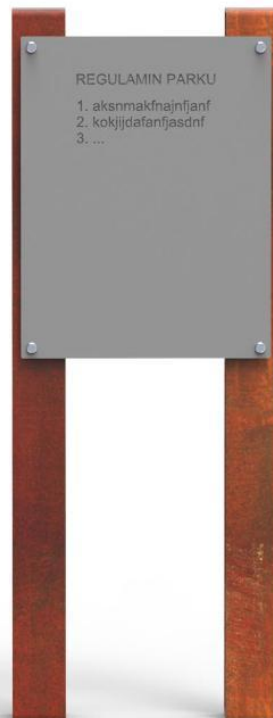
Propozycja 4: nowoczesny element systemu informacji przestrzennej parku  
tablica informacyjna - ustawiana przy tarasach spoczynkowych

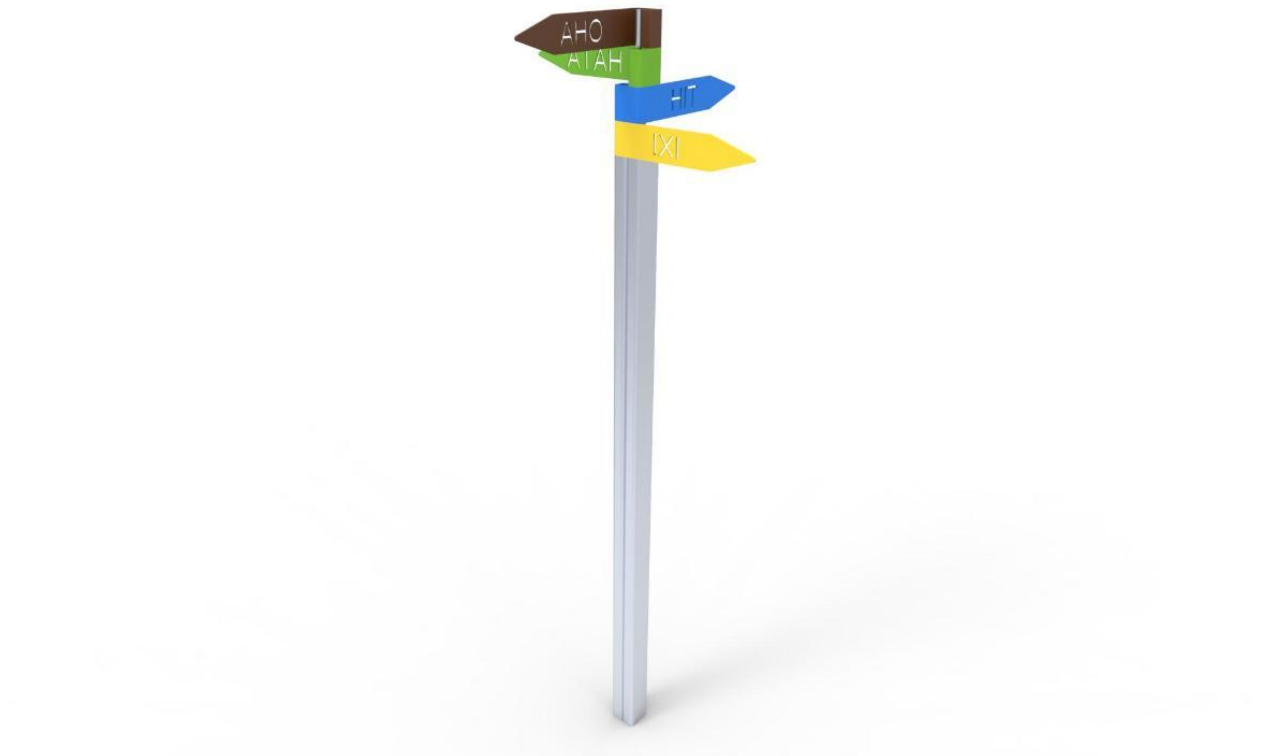
Propozycja 5: nowoczesny element systemu informacji przestrzennej parku  
drogowskaz - ustawiany przy skrzyżowaniach dróg parkowych

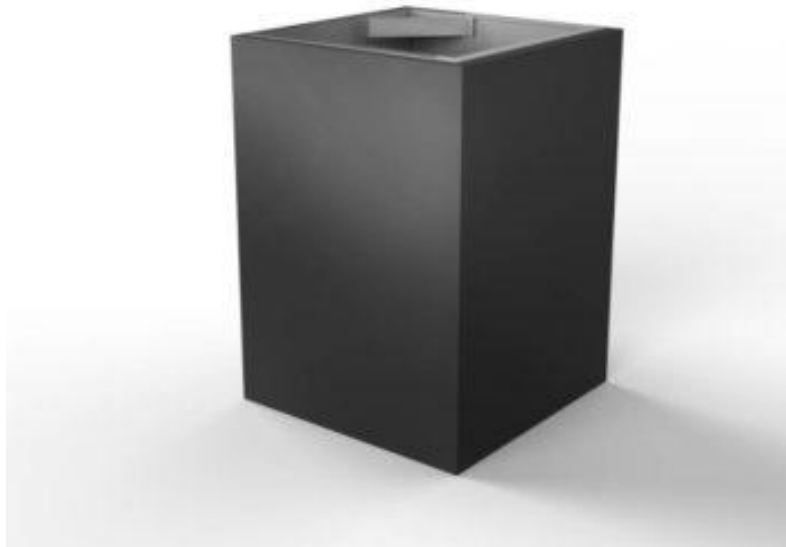
Propozycja 6: nowoczesny minimalistyczny kosz na odpady komunalne  
ustawiany przy skrzyżowaniach oraz wzdłuż dróg parkowych

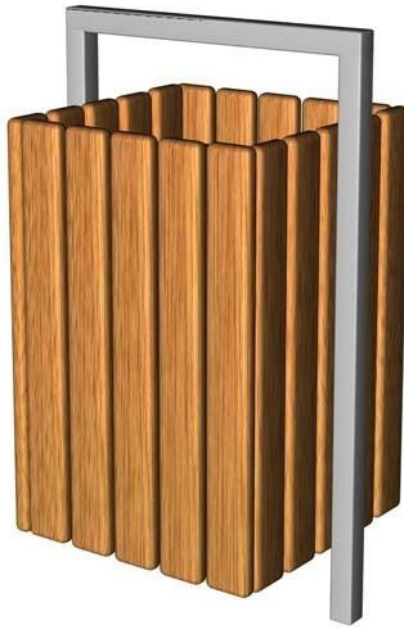
Propozycja 7: modernistyczny kosz na odpady komunalne ustawiany przy skrzyżowaniach oraz wzdłuż dróg parkowych

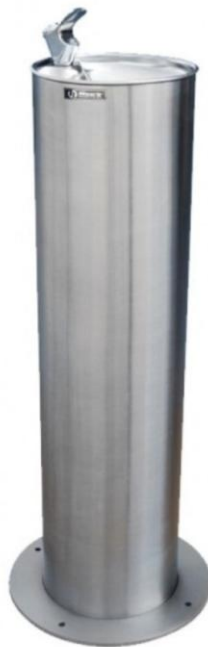
Propozycja 8: modernistyczny źródło z wodą pitną - ustawiany przy wybranych skrzyżowaniach oraz wzdłuż wybranych dróg parkowych

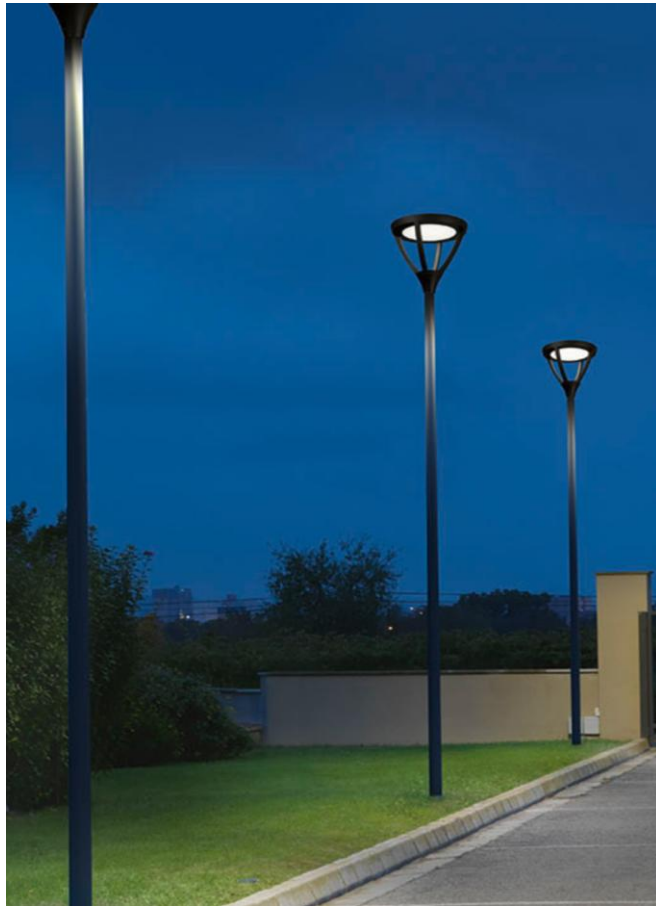
Propozycja 9: nowoczesna oprawa oświetleniowa na słupie – wys. do 4.5 m ustawiana przy głównych drogach parkowych

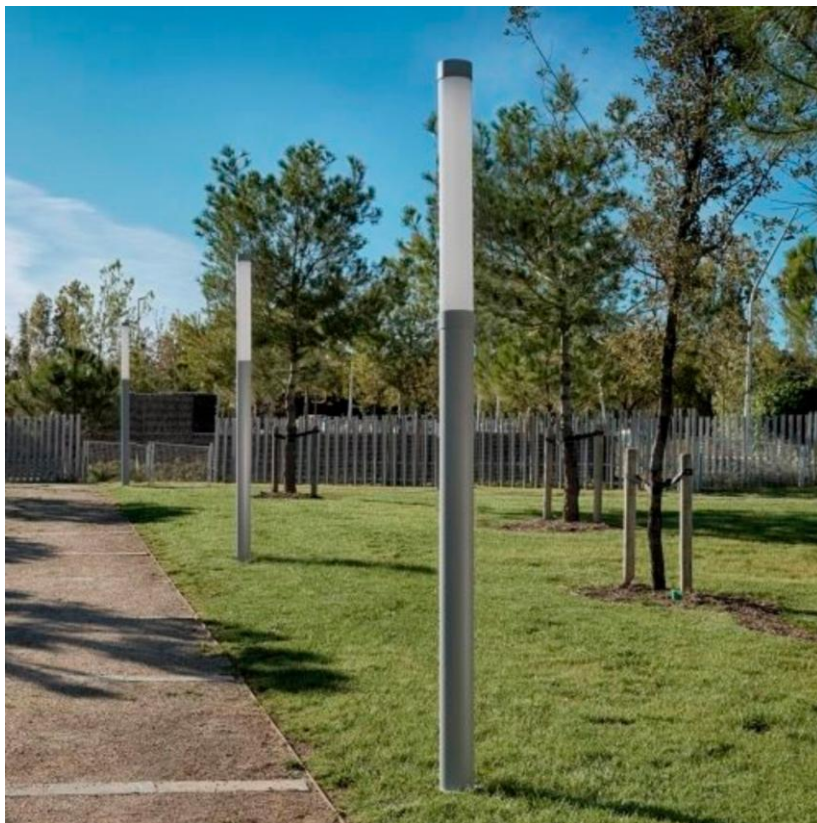
Propozycja 10: nowoczesna oprawa oświetleniowa na słupie – wys. do 3.0 m ustawiana przy głównych drogach parkowych

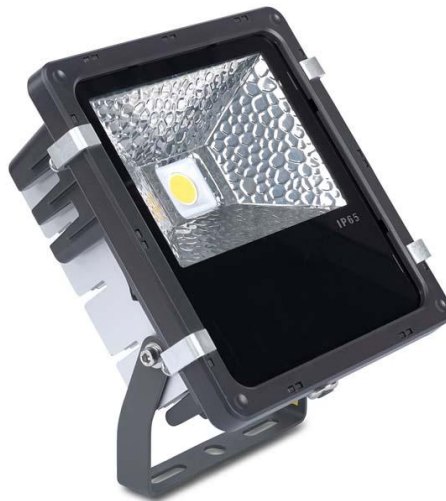
Propozycja 12: nowoczesna oprawa projektorowa – oświetlająca grupy roślin ustawiana w określonych punktach we wnętrzach parkowych

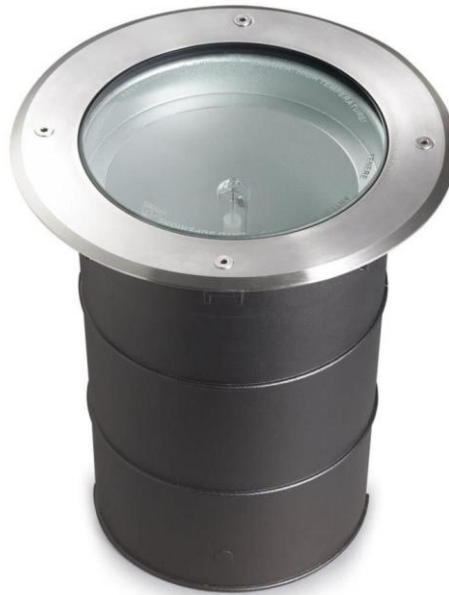
Propozycja 13: nowoczesna oprawa nawierzchniowa - podświetlająca kłody i korony drzew ustawiana w określonych punktach przy drzewach, we wnętrzach parkowych
